**Os naufrágios da baía de Angra (ilha Terceira, Açores): uma
aproximação arqueológica aos navios ibéricos e ao porto de Angra nos
séculos XVI e XVII**

Tese de Doutoramento em História, especialidade de Arqueologia

24 de Julho de 2017

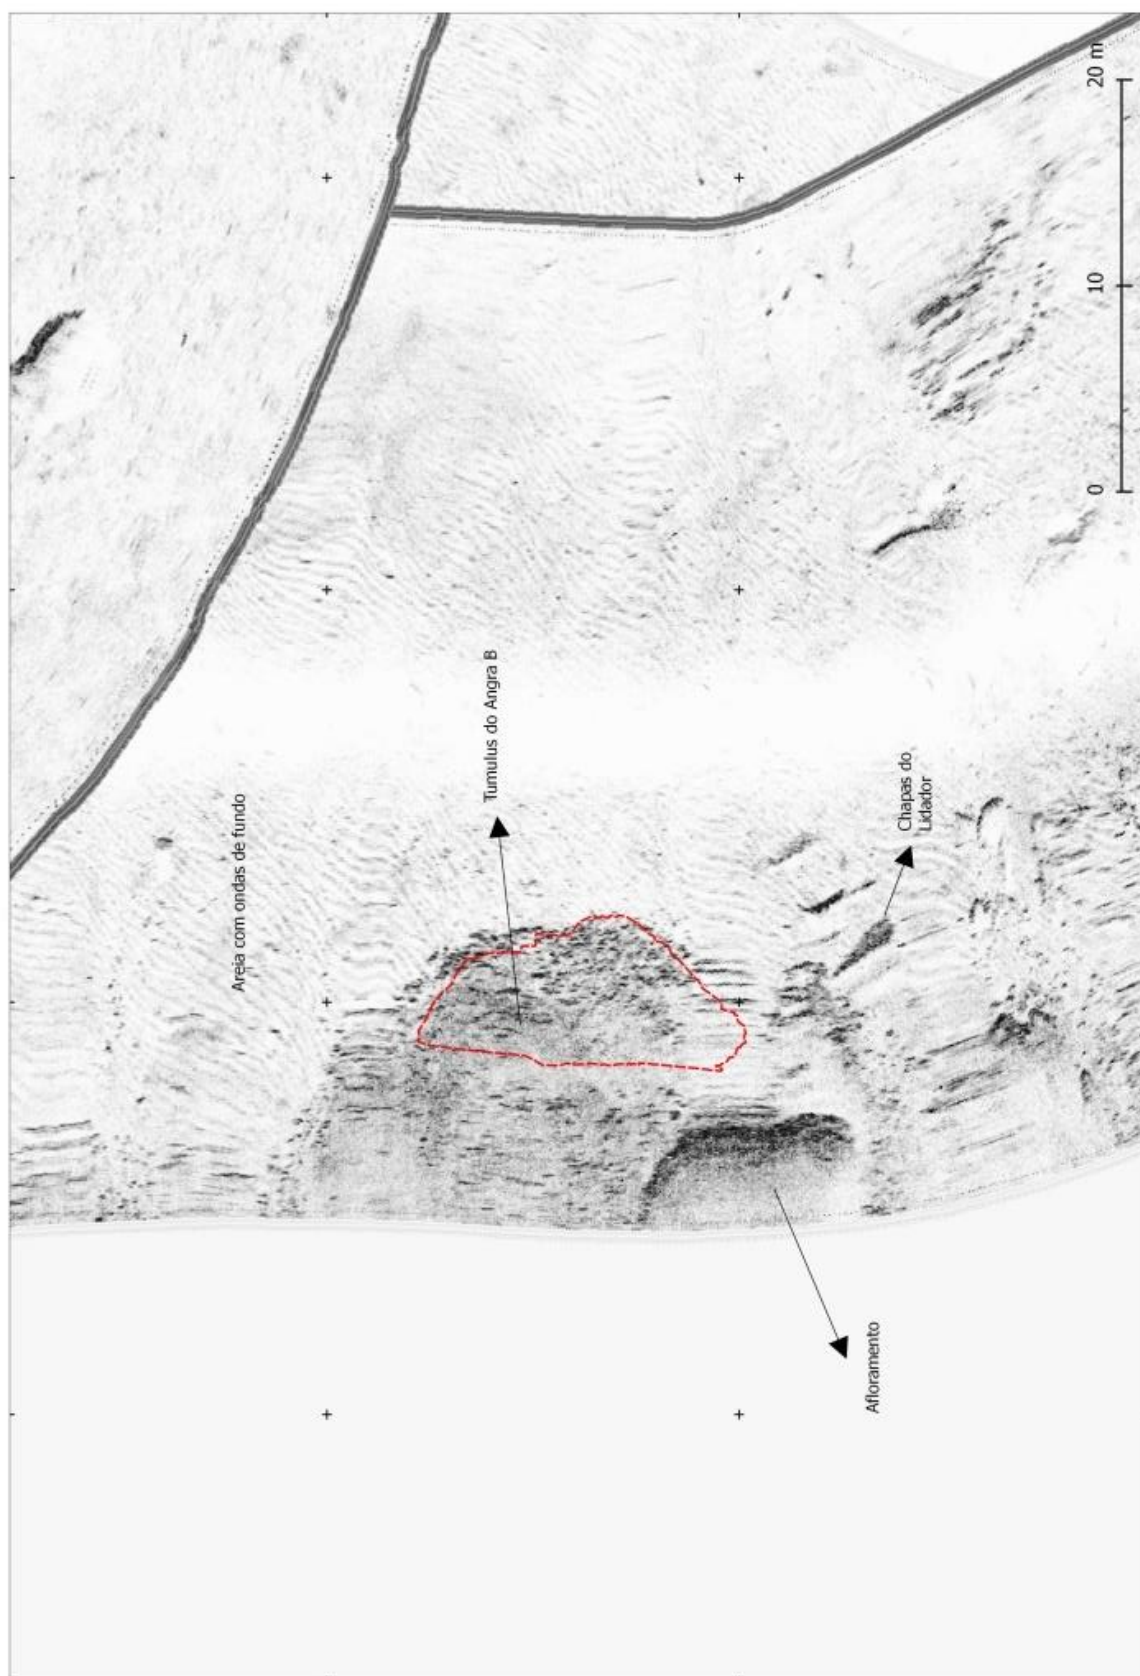
Fig. 4.3 – Pormenor no levantamento de sonar de varrimento lateral do sítio Angra B (dados da DRaC processados pelo autor). Notar que o limite da zona principal (a vermelho) não parece corresponder à área total da possível mancha de lastro.

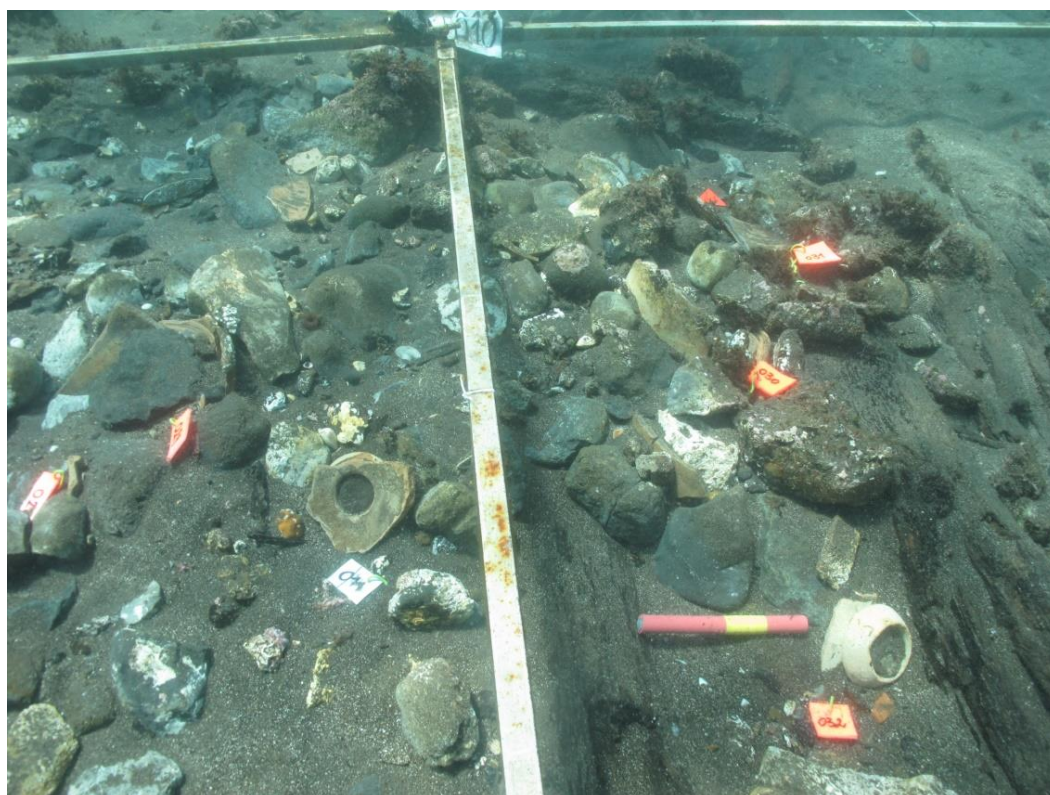
Fig. 4.19 - Vista a partir de leste dos quadrantes Q7-L41 e Q10-L42 após remoção da primeira camada de lastro, quando se começavam a revelar os depósitos primários, selados pelo deslocamento lateral do lastro (escala: 20 cm).

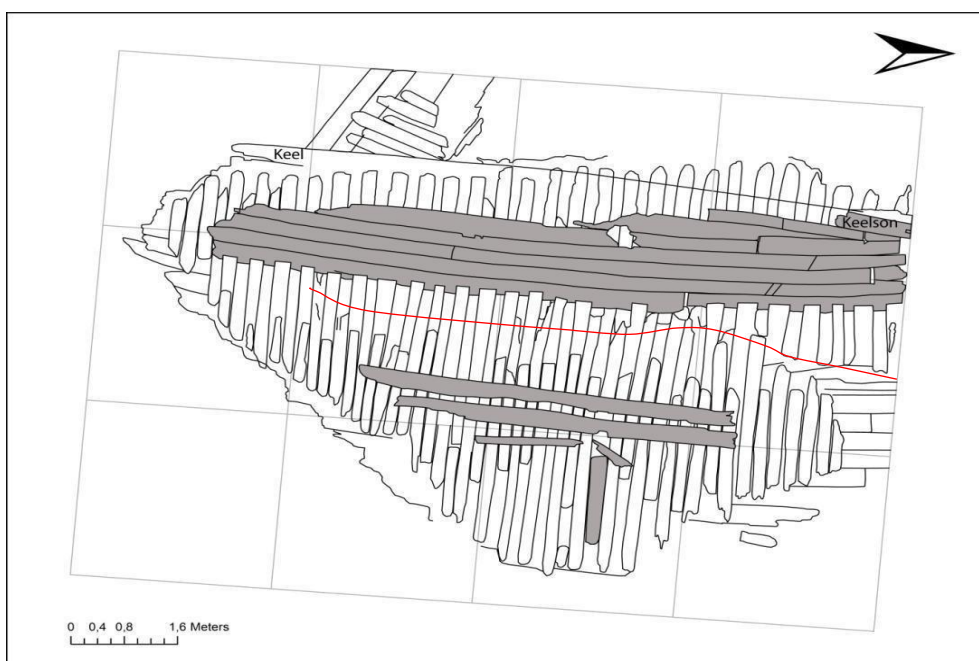
Fig. 4.27 - A fractura longitudinal ao longo da estrutura.

Apesar da quilha não apresentar uma inclinação relevante, este bordo está caído sobre leste devido a uma fractura longitudinal ao nível da ligação entre as cavernas e os primeiros braços (Fig. 4.27 e Fig. 4.28). A estrutura encontra-se ainda em mau estado de conservação devido a processos bioerosivos, visíveis sobretudo nos topos das secções que estavam expostas ou naquelas cuja protecção era constituída apenas por uma pequena camada de lastro, como acontecia com a sobrequilha (Fig. 4.35).

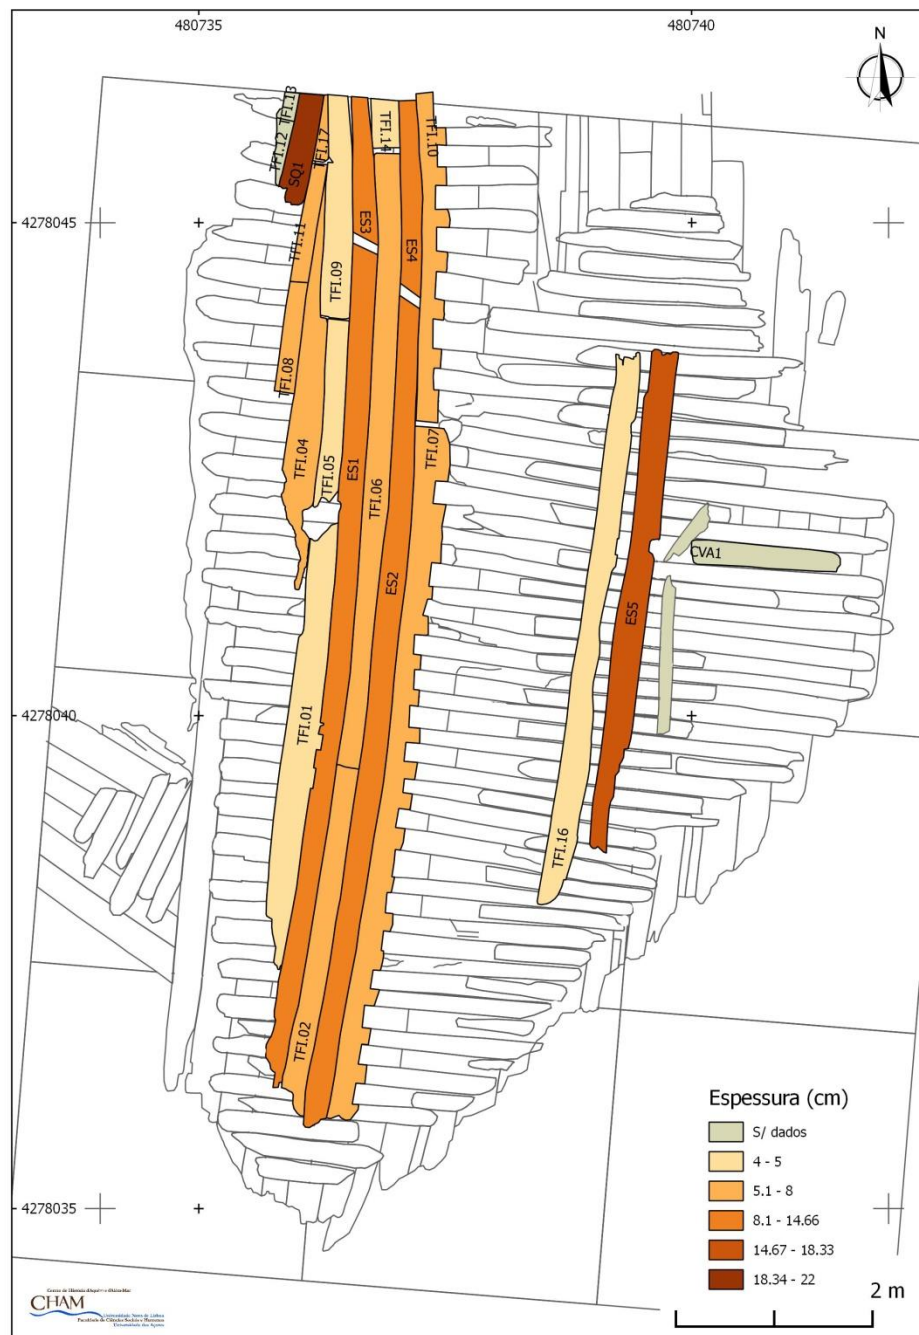
Fig. 4.42 - Espessura das tábuas e dos outros elementos da estrutura interna do navio Angra B.

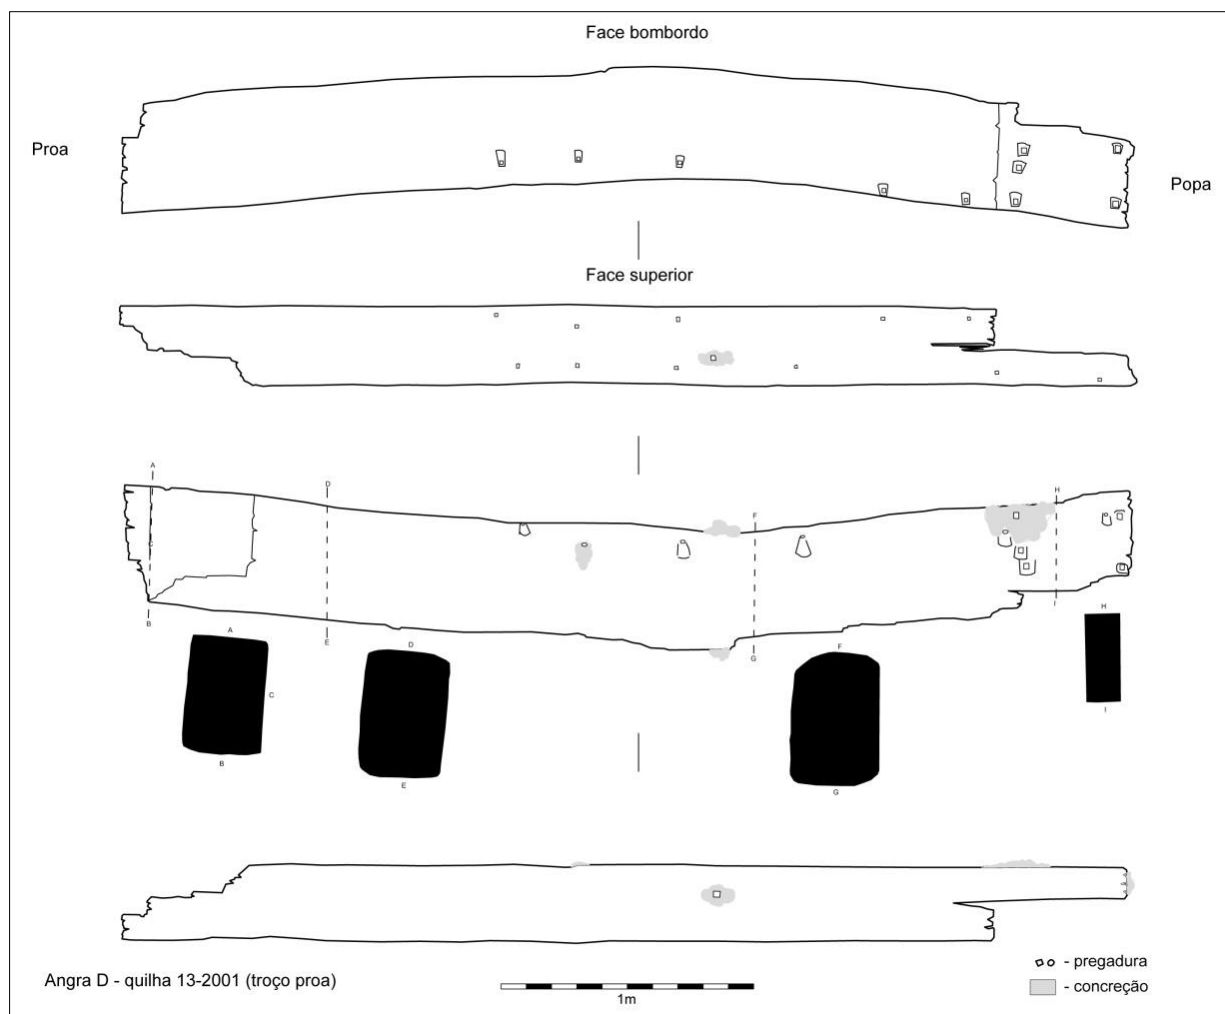
Fig. 5.10 - Quilha Q13 de Angra D (vectorização CHAM, sobre base em desenho do arquivo DRaC).

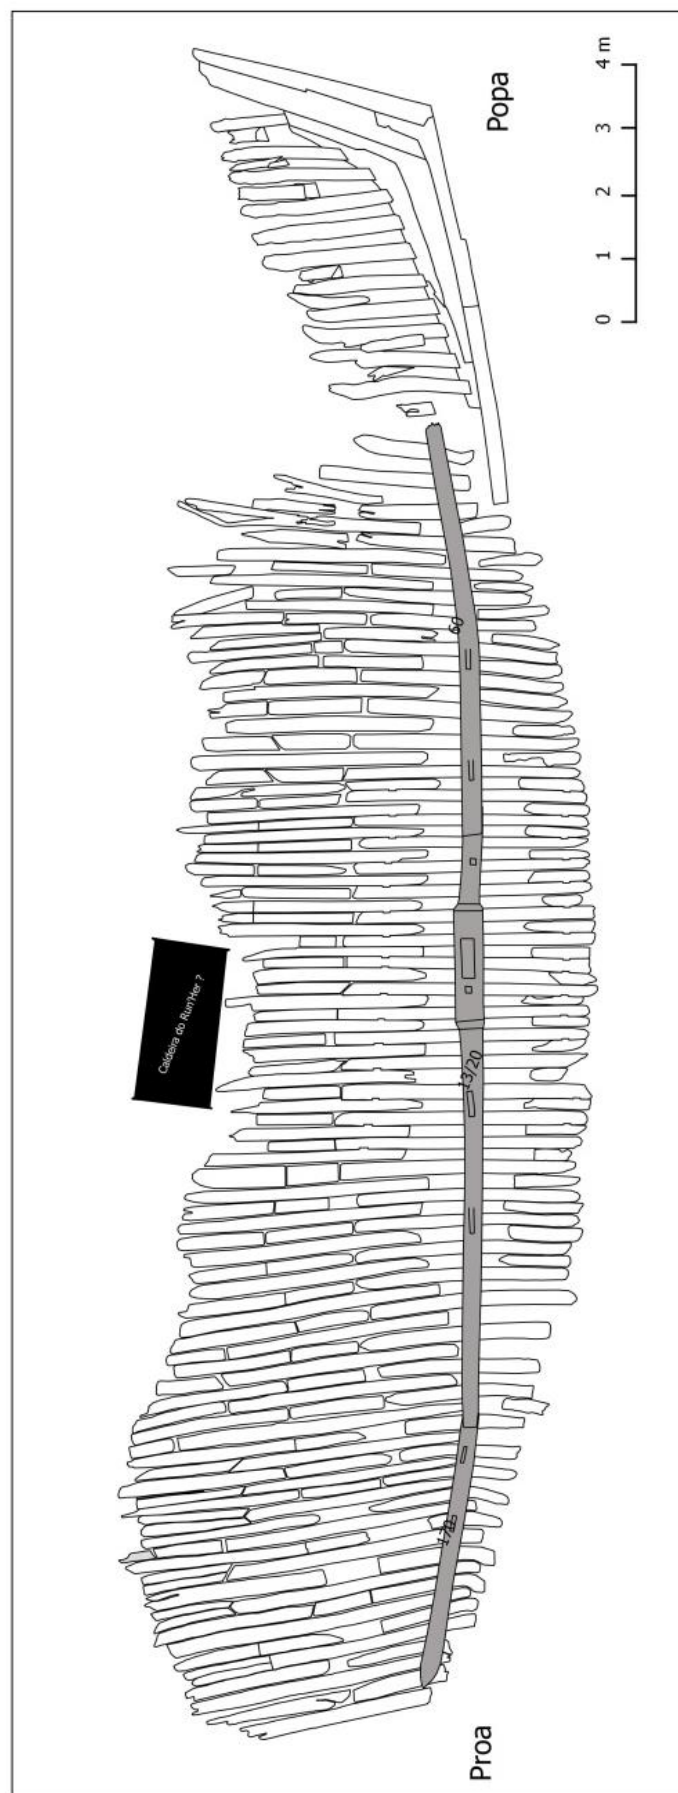
Fig. 5.37 – Posição e numeração da sobrequilha de Angra D.

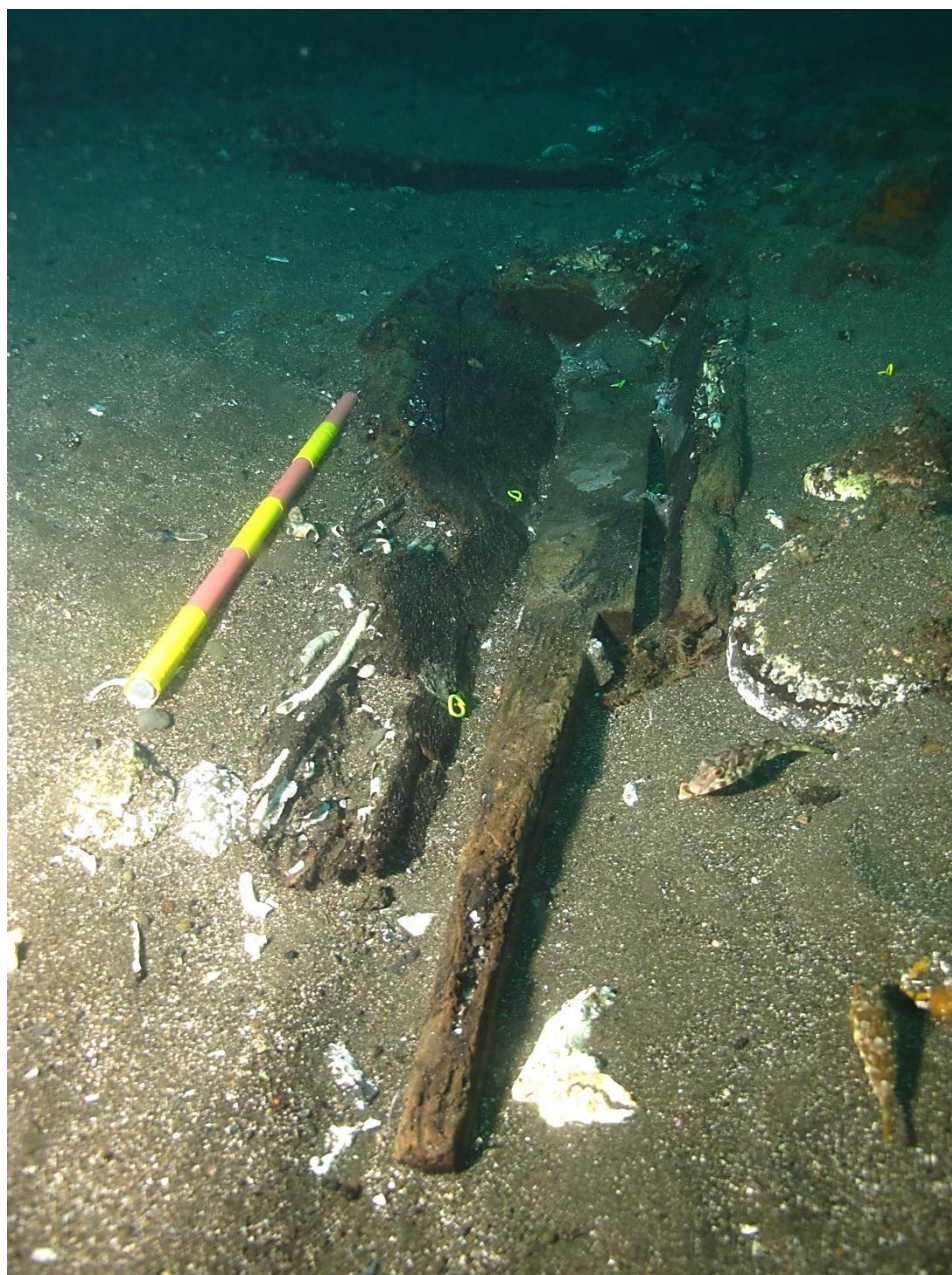
Fig. 6.14 – Vista da extremidade da quilha a partir de sudeste, como observada em 2015, com a C1 no plano intermédio e a C2 em segundo plano (escala: 60 cm).

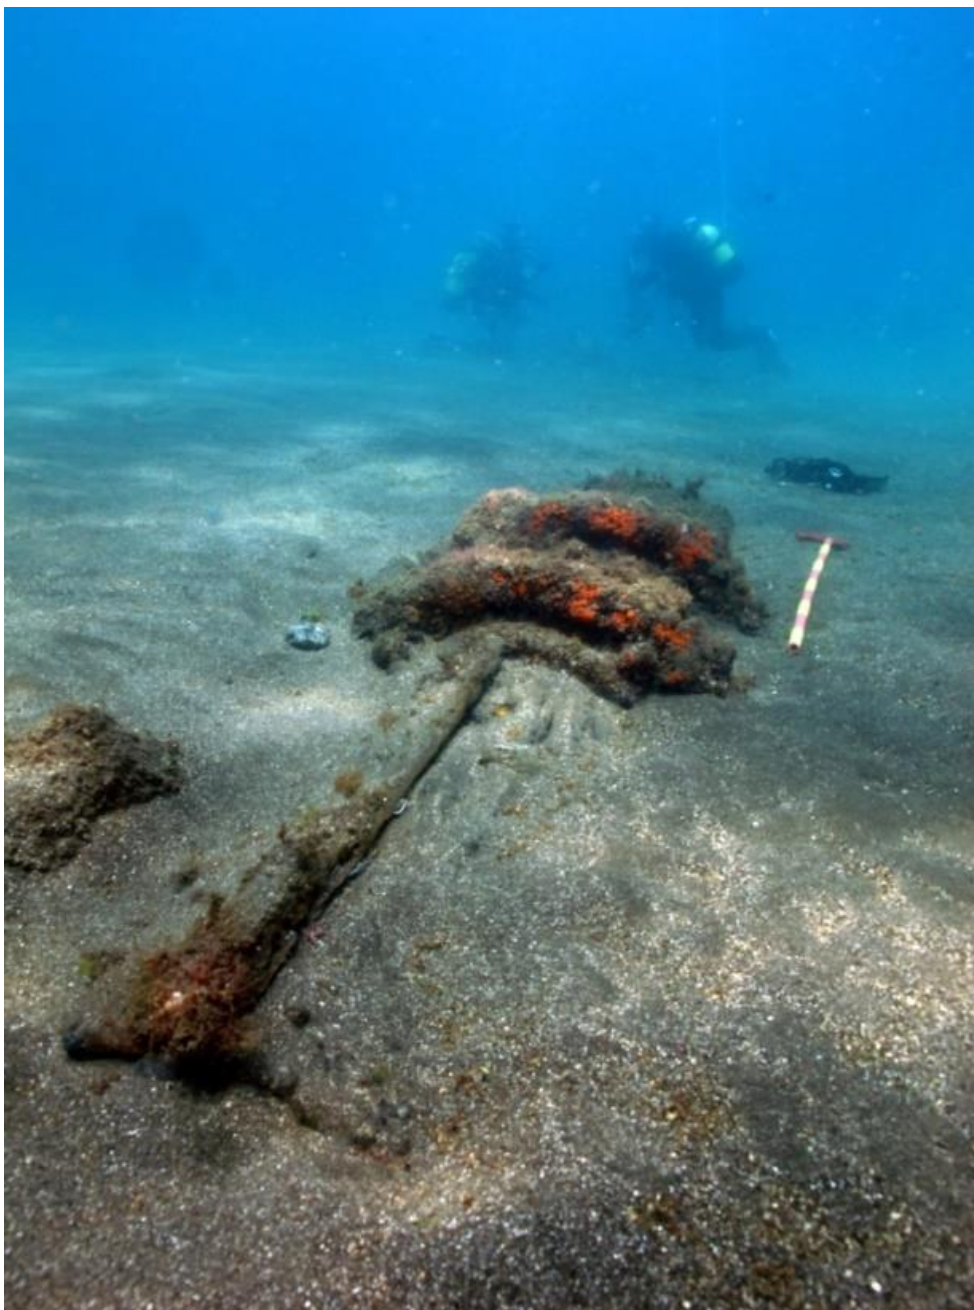
Fig. 8.33 - Guincho BAF11-263 (escala – 1 m).

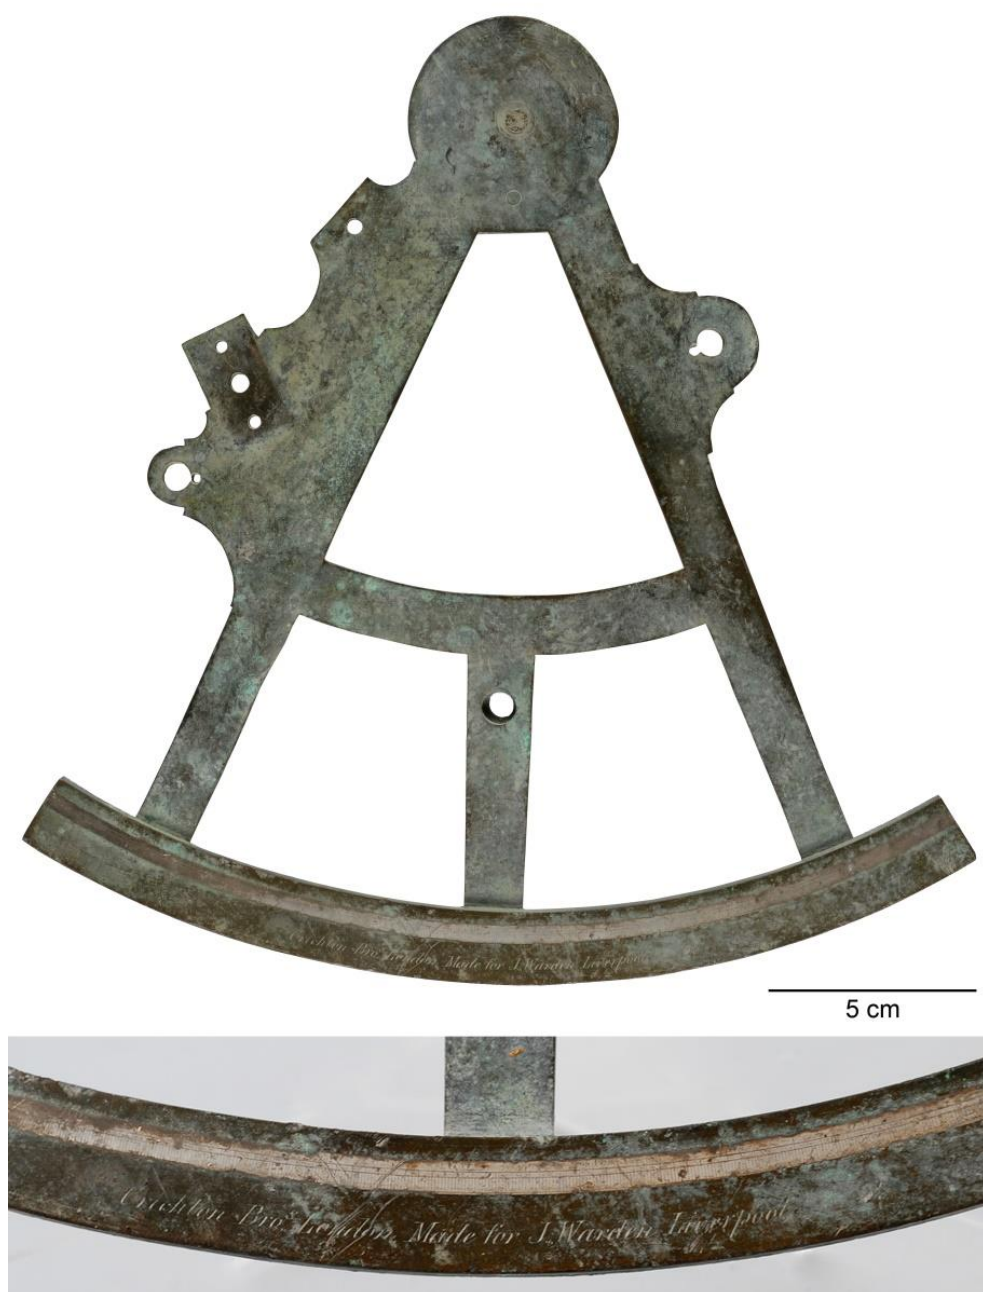
Fig. 8.39 - Base de octante localizada na Baía do Fanal.
